IWONA KRAWIEC, mgr inż. arch.

Politechnika Warszawska, Wydział Architektury

KOŚCIÓŁ PW. ŚW. WAWRZYŃCA W KOCHANÓWCE NA WARMII

HISTORIA BUDOWLANA I ARCHITEKTURA W ŚWIETLE POMIARÓW INWENTARYZACYJNYCH

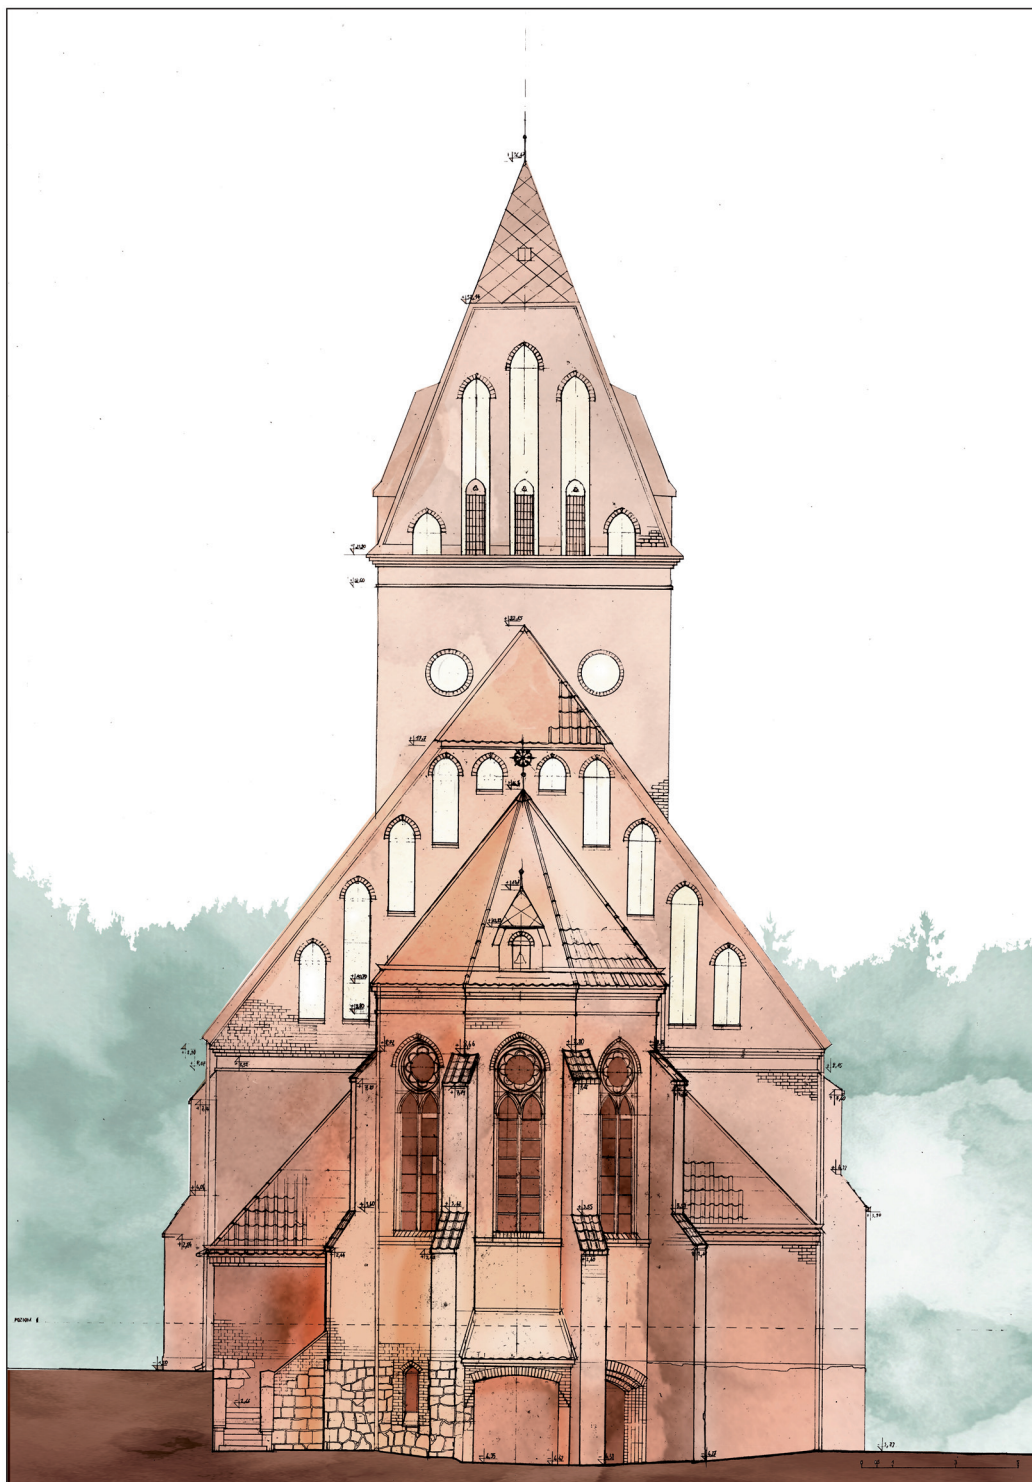
Ilustracja 1. Kochanówka, kościół pw. św. Wawrzyńca, elewacja wschodnia. Pomiary wykonali studenci Wydziału Architektury Politechniki Warszawskiej — Daria Kaczmarczyk i Jan Chmurski, 2021, zb. ZAP WAPW, sygn. 3853

Figure 1. Kochanówka, Church of St. Lawrence, eastern elevation. Measurements performed by the Faculty of Architecture, Warsaw University of Technology: Daria Kaczmarczyk and Jan Chmurski, 2021, ZAP WAPW Collection ref. no. 3853

Elewacje budynku podzielone są horyzontalnie przez płaski tynkowany fryz wieńczący, uskokowy gzyms podokapowy oraz gzyms podokienny. Podziały wertykalne elewacji utworzone są poprzez uskokowe przypory rozmieszczone wzdłuż naw i prezbiterium, a także pary ostrołukowych, tynkowanych blend rozmieszczonych po bokach okien.

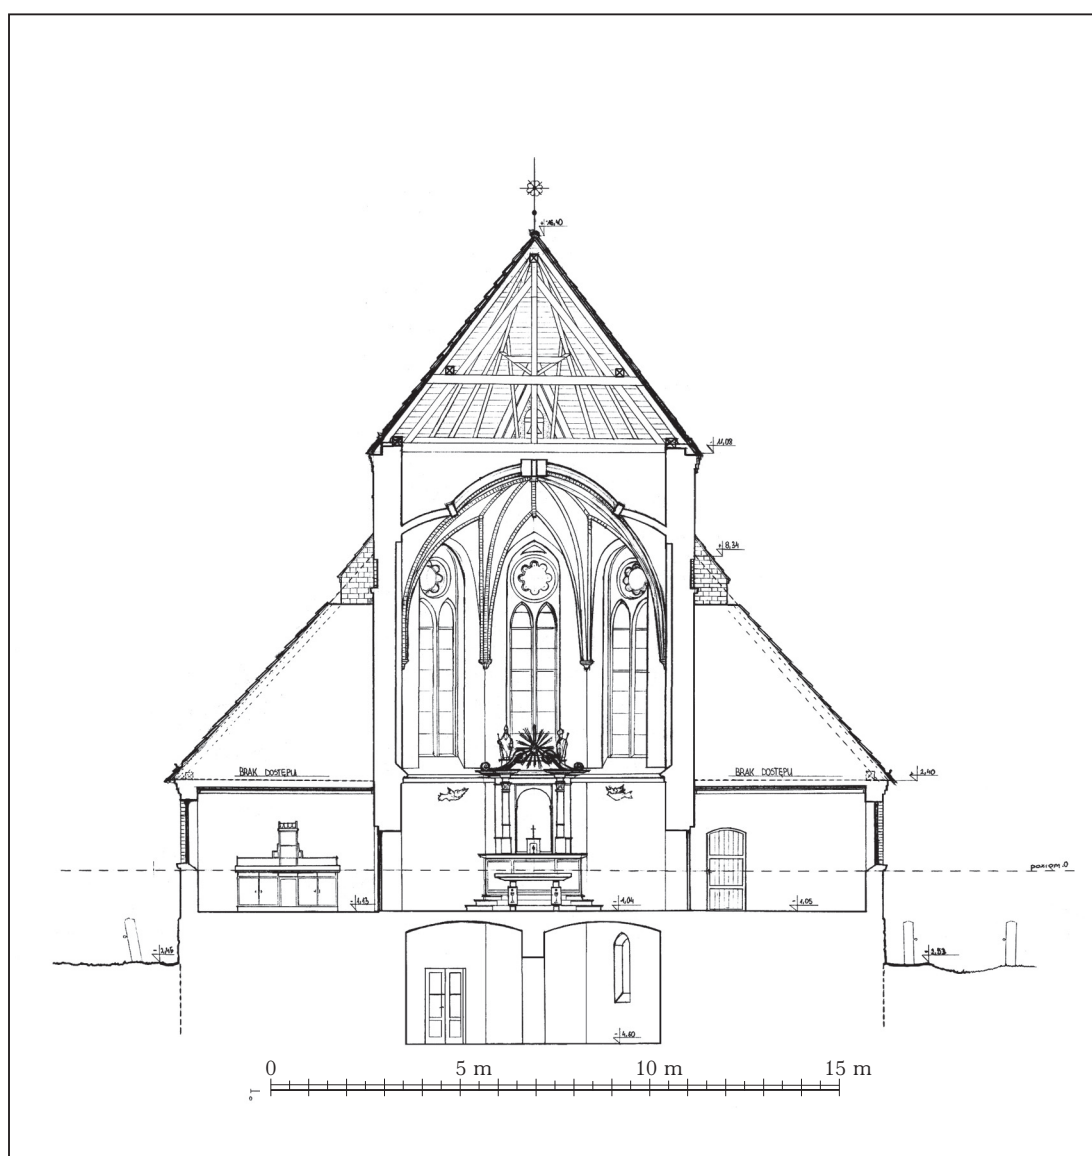
6B

Figure 6. Kochanówka, Church of St. Lawrence: **A** — cross-section of the nave. Measurements performed by the Faculty of Architecture, Warsaw University of Technology; Gabriela Zielińska and Jan Stusio, 2021, ZAP WAPW Collection ref. no. 3850; **B** — cross-section of the chancel. Measurements performed by the Faculty of Architecture, Warsaw University of Technology; Zofia Pabiańczyk and Agata Stefańska, 2021, ZAP WAPW Collection ref. no. 3849

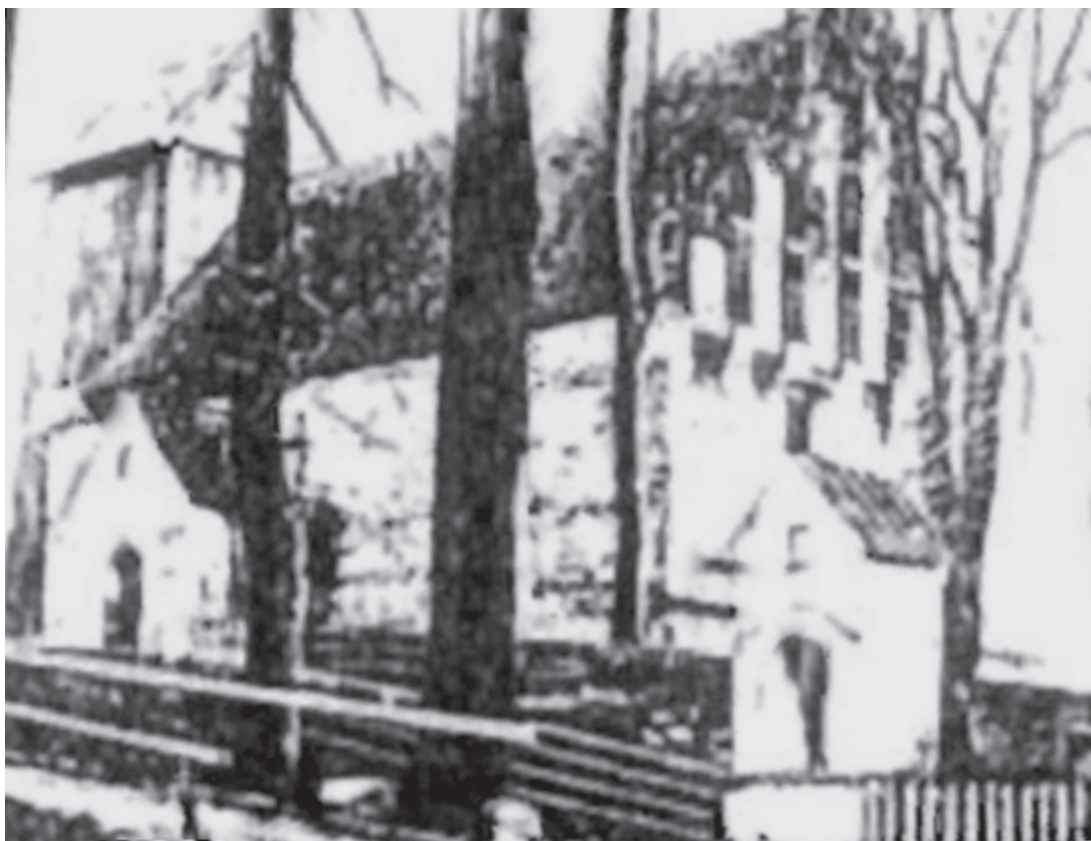
Ilustracja 12. Kochanówka, kościół pw. św. Wawrzyńca, widok rozebranego kościoła od strony południowo-wschodniej, początek XX wieku. Wg: C. Bilz, *Stolzhausen — Heimat und Erinnerung*, „Heimatbrief für den Kreis Heilsberg”, 2000, nr 9, s. 6

Figure 12. Kochanówka, Church of St. Lawrence, view of the demolished church from the northeast, beginning of the 20th century. Found in C. Bilz, *Stolzhausen — Heimat und Erinnerung*, *Heimatbrief für den Kreis Heilsberg*, 2000, issue no. 9, p. 6

Z przełomu wieków zachowała się jedna fotografia przedstawiająca kościół z zewnątrz (od południowo-wschodniej strony), która potwierdza wygląd świątyni opisany przez Boettichera [il. 12]. Na zdjęciu widać schodkowy szczyt elewacji wschodniej, drewnianą wieżę zwieńczoną dwuspadowym dachem oraz kruchtę dostawioną od południowej strony, a na pierwszym planie — istniejąca do dziś XIX-wieczną kapliczkę. Dodatkowo w zbiorach IS PAN zachowały się dwie, dokładne fotografie wnętrza świątyni. Pierwsza z nich przedstawia zbliżenie na ołtarz główny i dwa ołtarze boczne, ustawione przy ścianie

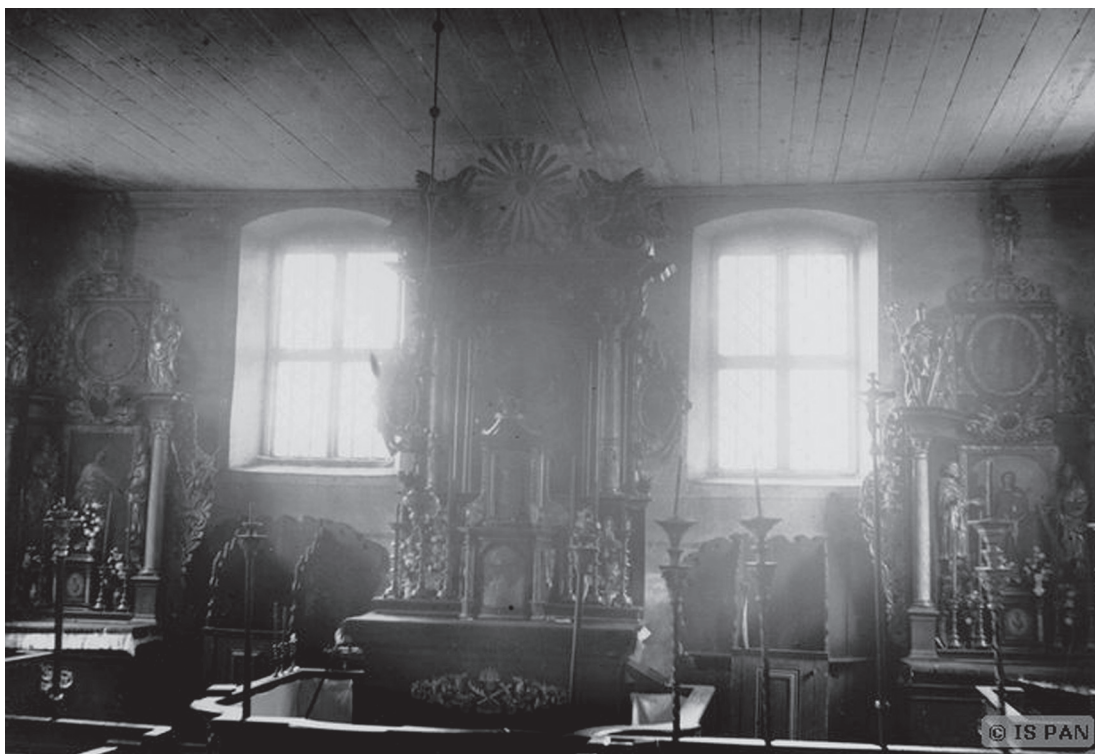
Ilustracja 13. Kochanówka, kościół pw. św. Wawrzyńca, nieistniejące wnętrze kościoła, widok na prezbiterium. Źródło: <https://www.bildarchiv-ostpreussen.de> [dostęp: 25.09.22]

Figure 13. Kochanówka, Church of St. Lawrence, interior of the nonexistent church, view towards the chancel. Source: <https://www.bildarchiv-ostpreussen.de> [accessed on September 25, 2022]

wschodniej świątyni [il. 13]. Na fotografii widać dwa okna zakończone odcinkowo, umieszczone symetrycznie względem osi kościoła oraz płaski strop z dolnym pułapem pozabawionym dekoracji malarskich. Druga fotografia przedstawia północną ścianę kościoła z przyległą do niej amboną [il. 14].

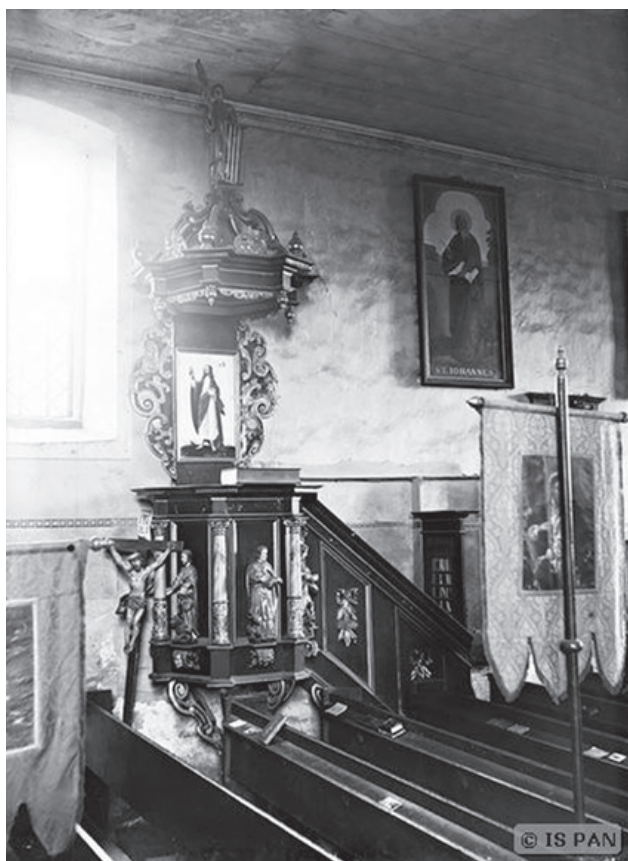
Ilustracja 14. Kochanówka, kościół pw. św. Wawrzyńca, nieistniejące wnętrze kościoła, widok na północną ścianę. Źródło: <https://www.bildarchiv-ostpreussen.de> [dostęp: 25.09.22]

Figure 14. Kochanówka, Church of St. Lawrence, interior of the nonexistent church, view towards the chancel. Source: <https://www.bildarchiv-ostpreussen.de> [accessed on September 25, 2022]
