**Ilustracja 1.** Asuny, cerkiew pw. Zaśnięcia NMP, elewacja wschodnia. Pomiar wykonali Przemysław Kołodziejczyk i Michał Sierżęga, lipiec 2023, Zbiory Zakładu Architektury Polskiej Wydziału Architektury Politechniki Warszawskiej (Zb. ZAP WAPW), sygn. 4412

**KLARA KANTOROWICZ**, dr inż. arch.  
Wydział Architektury, Politechnika Warszawska  
[klara.kantorowicz@pw.edu.pl](mailto:klara.kantorowicz@pw.edu.pl); <https://orcid.org/0000-0002-1500-2098>

# KOŚCIÓŁ W ASUNACH — OSTATNI PROJEKT FRITZA HEITMANNNA

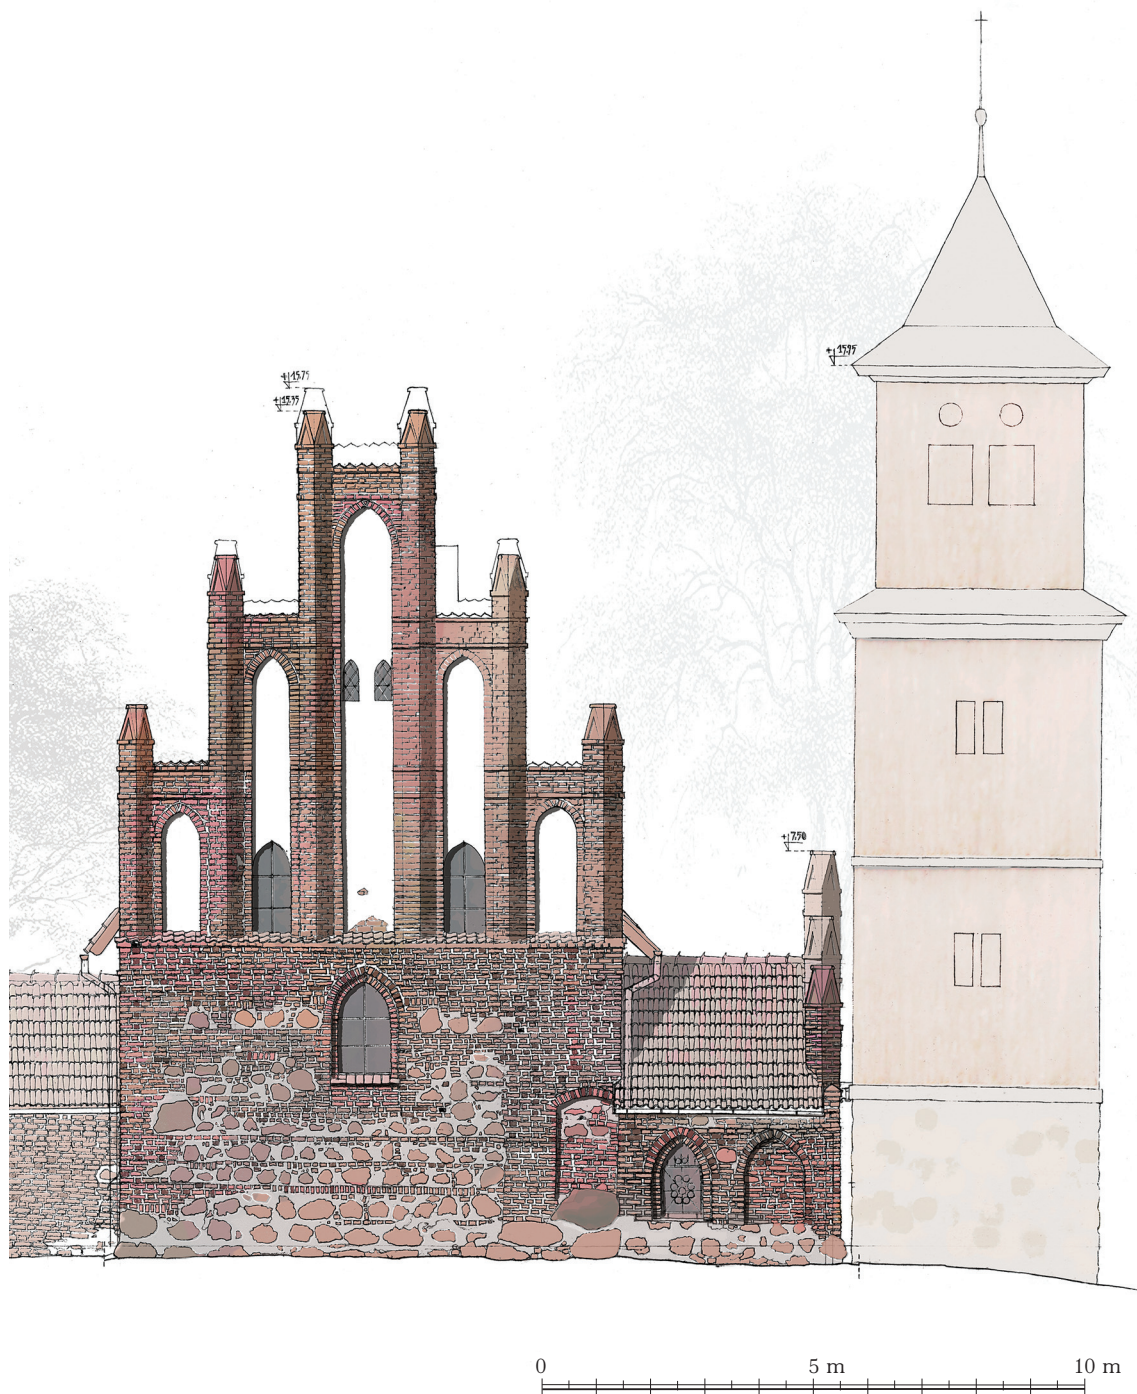
**Figure 1.** Asuny, Dormition of the Blessed Virgin Mary Orthodox Church, eastern elevation. Survey measurements by Przemysław Kołodziejczyk and Michał Sierżęga, July 2023, Department of Polish Architecture Collections, Faculty of Architecture, Warsaw University of Technology (Zb. ZAP WAPW file no. 4412)

Wschodnia elewacja [il. 1] zwieńczona była schodkowym szczytem o kompozycji identycznej ze szczytem zachodnim, jednak jako jedyna nie posiadała tynkowanego fryzu. W elewacji znajdowały się trzy zamknięte ostrołucznie okna – jedno umieszczone osiowo w ścianie korpusu (nieco wyższe niż obecnie) oraz dwa znajdujące się w blendach szczytu. Na ścianie po północnej stronie widoczna jest nieciągłość technologiczna. Do starszej kamienno-ceglanej, południowej części dostawiony został czysto-ceglany fragment ściany, w którym (dokładnie w miejscu północno-wschodniego narożnika nawy) wykonano przesklepioną odcinkowo blendę. Ta nielogiczność struktury konstrukcyjnej pozostaje trudną do wytłumaczenia. Być może wynikała z etapowania budowy, bądź funkcjonowania podczas budowy na tym samym miejscu starszego kościoła drewnianego.

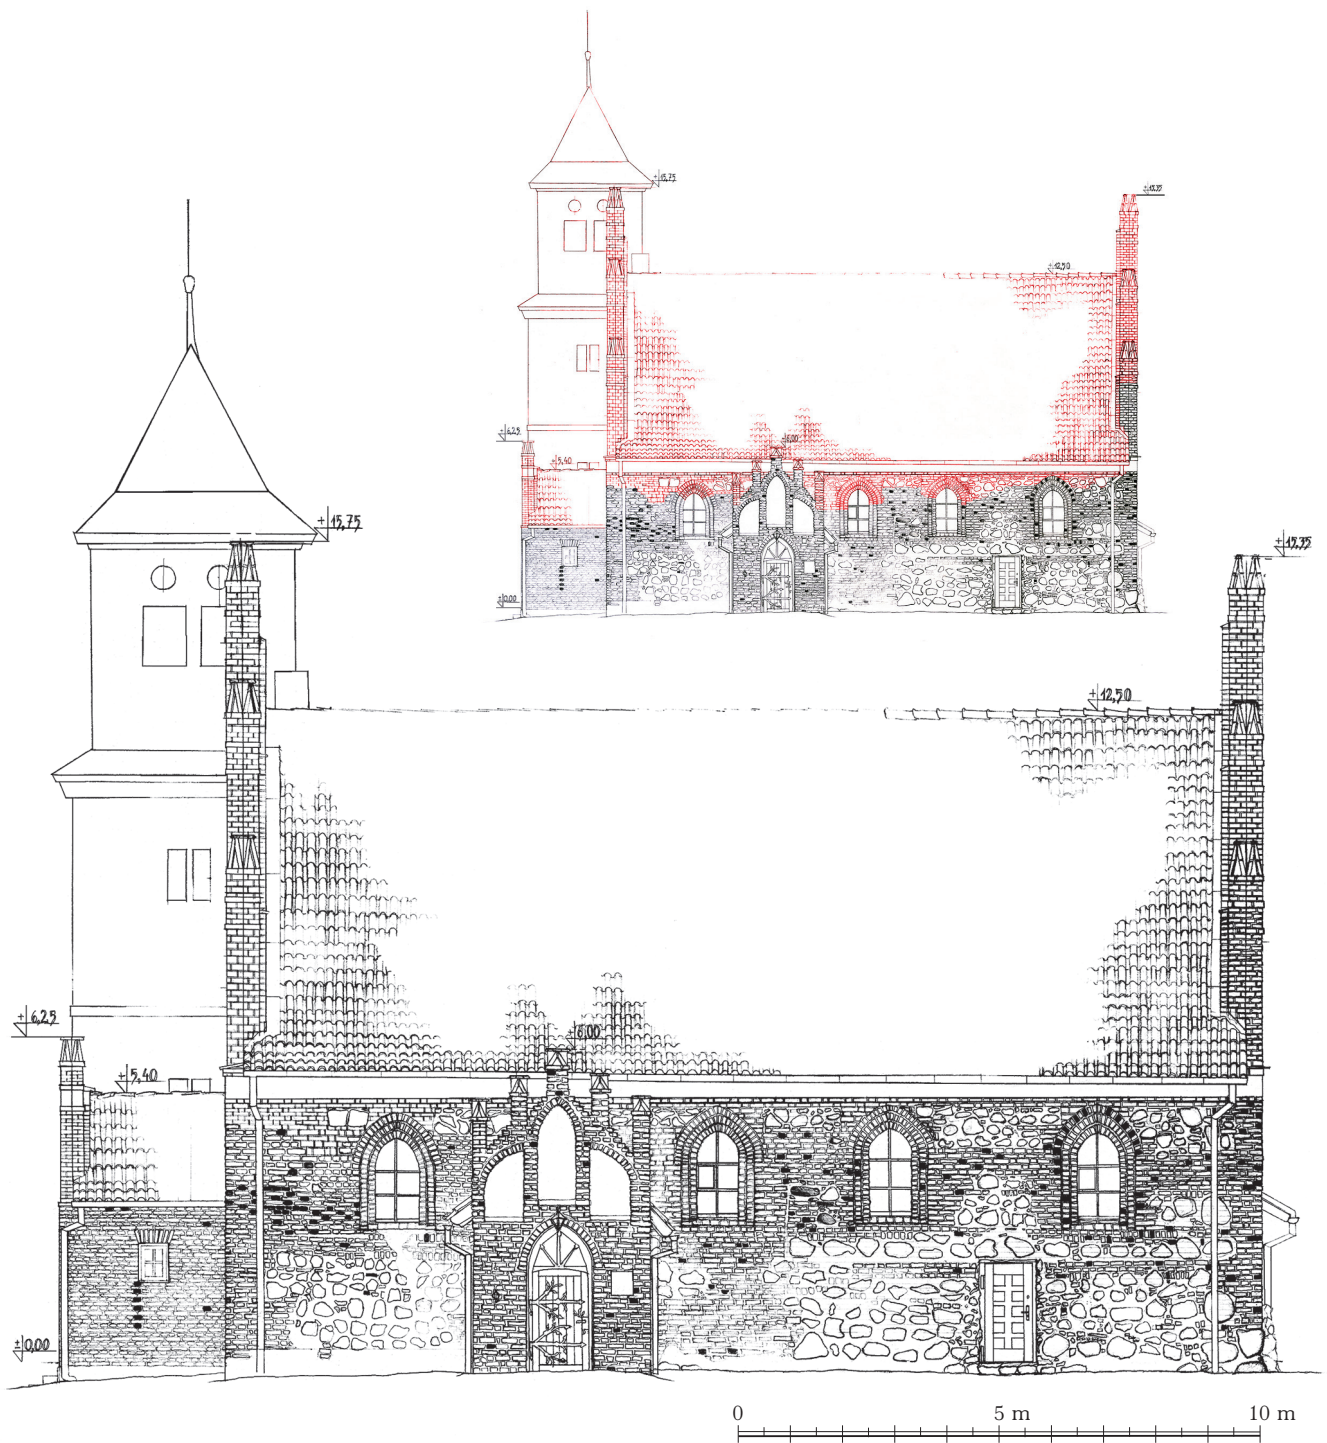
Ilustracja 6. Asuny, cerkiew pw. Zaśnięcia NMP, elewacja południowa. Pomiar wykonały Natasza Gródek i Zuzanna Izbicka, lipiec 2023. Zb. ZAP WAPW sygn. 4413. Elewacja z zaznaczeniem zakresu prac wykonanych wg projektu F. Heitmanna

Figure 6. Asuny, Dormition of the Blessed Virgin Mary Orthodox Church, southern elevation. Survey measurements by Natasza Gródek and Zuzanna Izbicka, July 2023 (Zb. ZAP WAPW file no. 4413) and the elevation marking the scope of work performed in accordance with the design of F. Heitmann

Podobnie jak w elewacji północnej na ścianie południowej [il. 6] rysują się dwie fazy powstawania kościoła. Elewację korpusu z czterema uskokowymi otworami okiennymi zamkniętymi ostrołukowo wieńczył również tynkowany fryz. W części zachodniej owej ściany dostawiona została kruchta o odróżniającej się kompozycji szczytu. Trójdzielny szczyt wieńczyło pięć sterczyn ustawionych w jego płaszczyźnie, ale niebędących kontynuacją lizen pomiędzy tynkowanymi blendami. Środkowa blenda podniesiona była nieco wyżej niż pozostałe ze względu na mieszczące się tu ostrołuczne nadproże otworu drzwiowego. O tym, że kruchta była planowana w tym miejscu od początku budowy świadczą pozostawione w dolnych partiach ściany strzępia, a także rozmieszczenie okien — rozsuniecie tych sąsiadujących z kruchtą [il. 3].

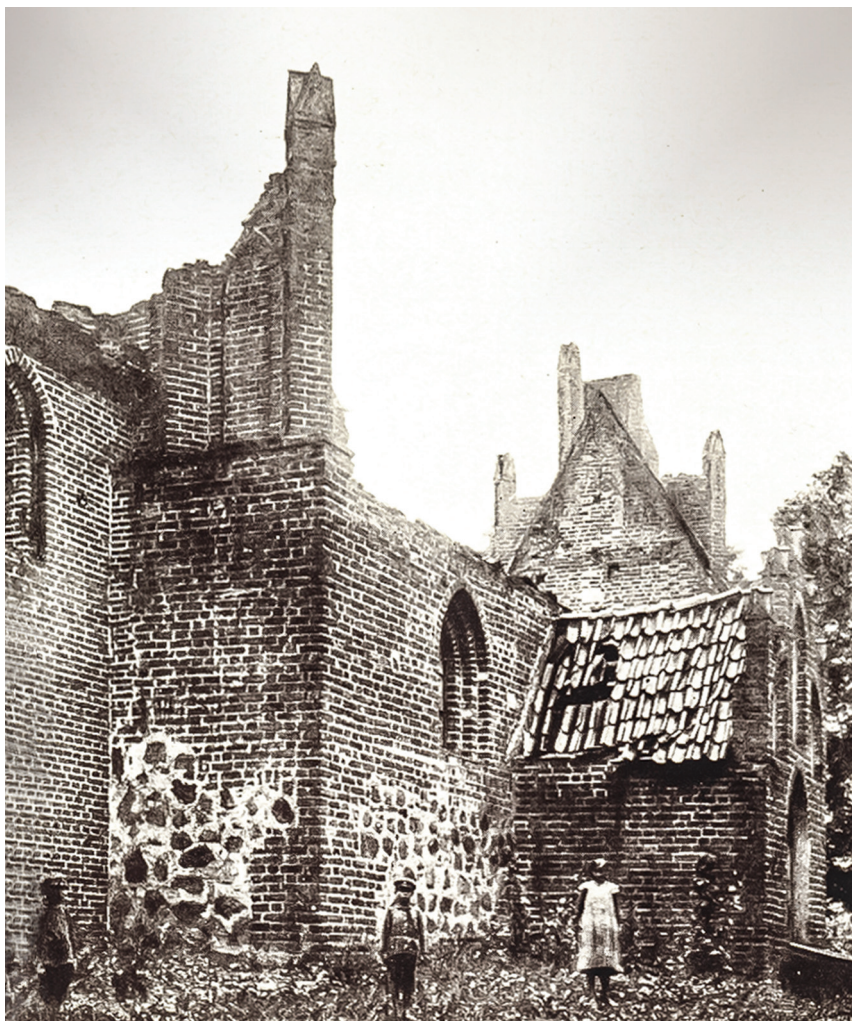
Ilustracja 7. Asuny, cerkiew pw. Zaśnięcia NMP, widok od południowego zachodu, 1914–1915, wg Schienagel Ernst, *Ostpreussens Kriegsoffer auf dem Gebiete der evangelischen Kirche*, Dresden 1916

Figure 7. Asuny, Dormition of the Blessed Virgin Mary Orthodox Church, view from the southwest, 1914–1915. Based on Schienagel Ernst, *Ostpreussens Kriegsoffer auf dem Gebiete der evangelischen Kirche*, Dresden 1916

Kościół spłonął w wyniku ostrzału 1 września 1914 roku. Zniszczeniu uległa więźba dachowa, górne partie szczytu zachodniego, a także całe wyposażenie wnętrza [il. 7]. W wyniku ostrzału spłonęła również większość zabudowy wsi z domem parafialnym, szkołą i karczmą.

The church burned down as a result of shelling on September 1, 1914. The roof structure, the upper section of the western gable as well as the whole of the interior furnishings were destroyed [fig. 7]. Most of the village buildings also burned down as a result of the shelling, including the parish hall, school, and inn.

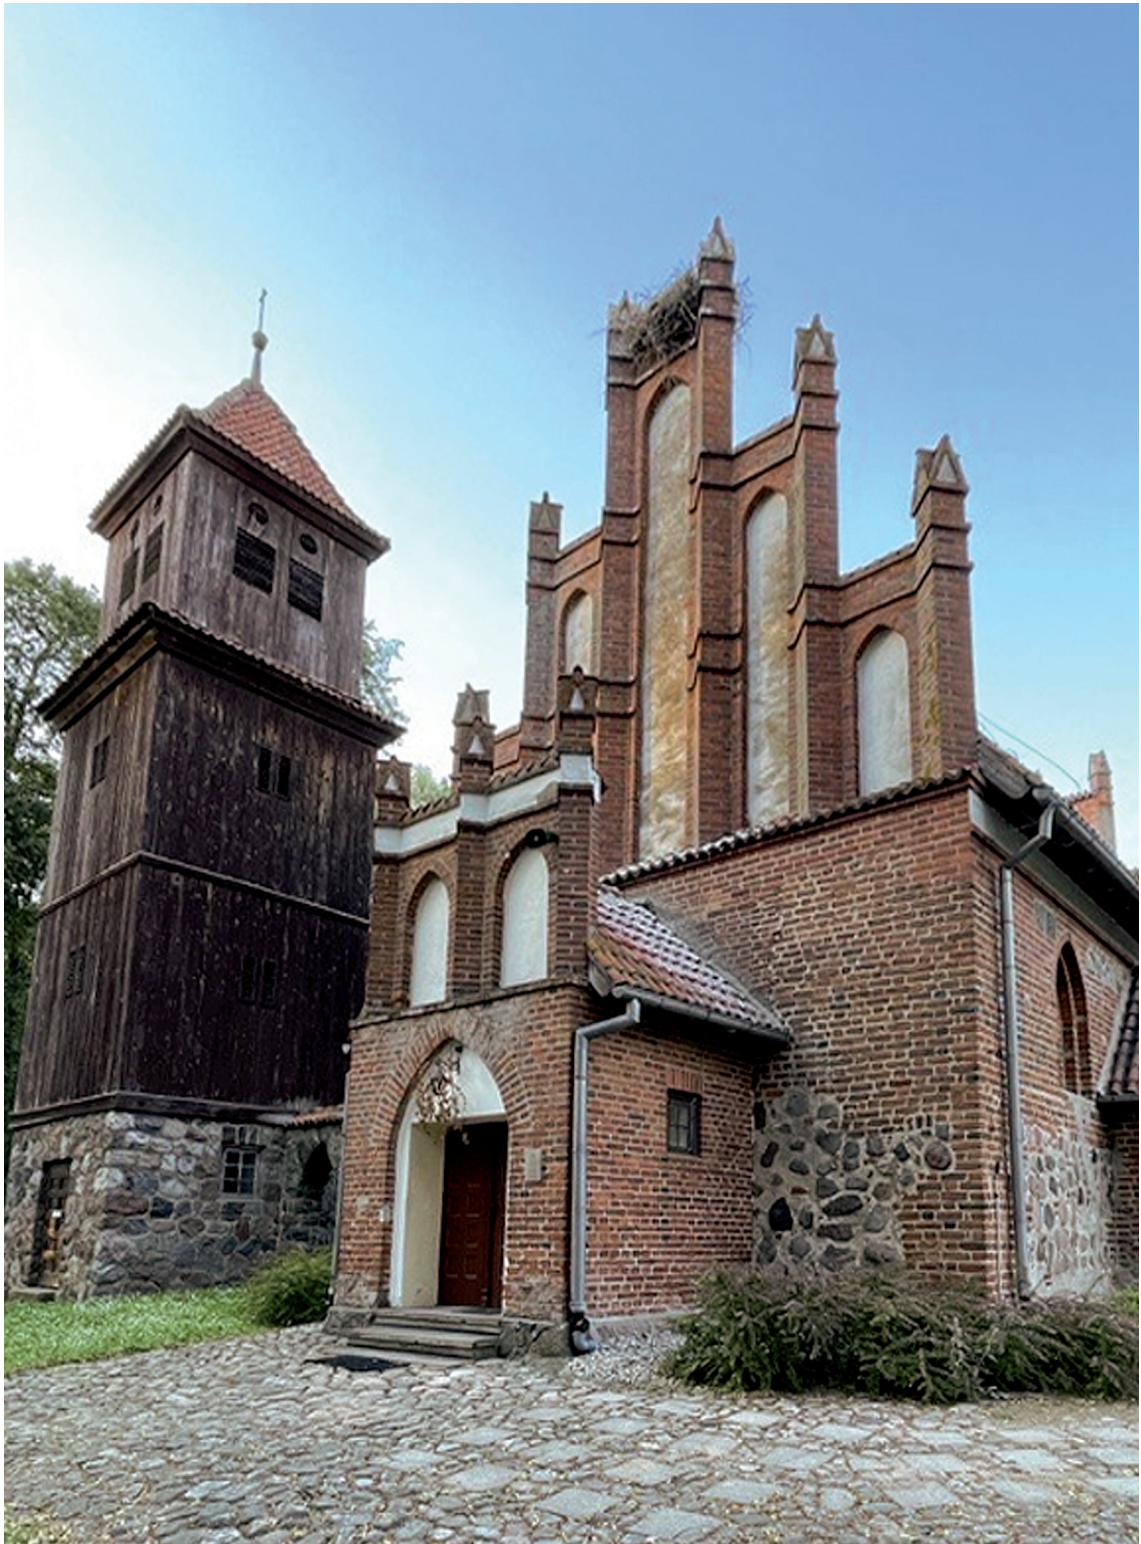
Ilustracja 11. Asuny, cerkiew pw. Zaśnięcia NMP, elewacja zachodnia. Fot. Klara Kantorowicz

Figure 11. Asuny, Dormition of the Blessed Virgin Mary Orthodox Church, western elevation, photo by Klara Kantorowicz
